**RAPPORT D'ENQUÊTE SUR UN ACCIDENT AÉRONAUTIQUE**  
**A00Q0133**

**SORTIE DE PISTE**

**CONVAIR LINER 340 (580) C-GFHH**  
**EXPLOITÉ PAR HYDRO-QUÉBEC**  
**LA GRANDE 4 (QUÉBEC)**  
**LE 27 SEPTEMBRE 2000**

Rapport numéro A00Q0133

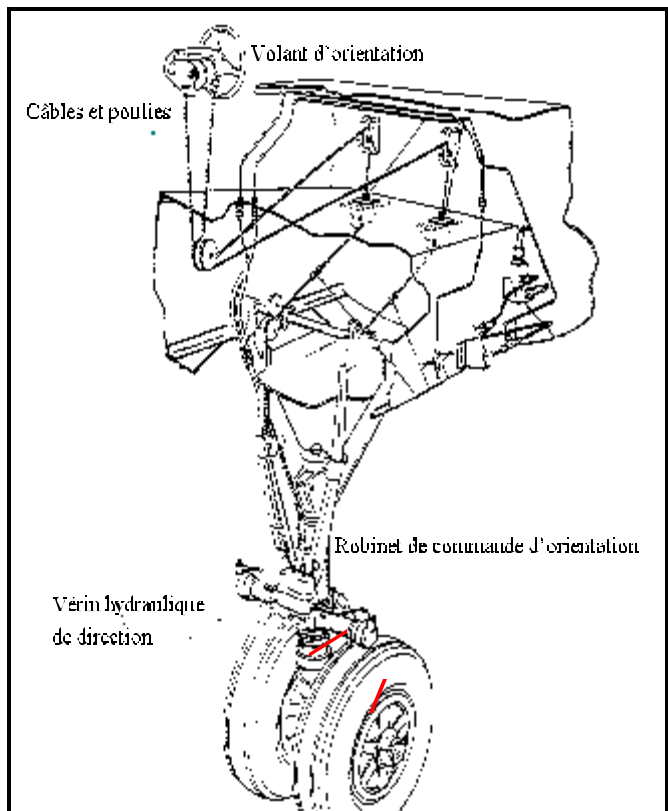
**Figure 1** - Contrôle directionnel au sol

Le système de contrôle de la direction de l'appareil au sol (voir la Figure 1) est constitué de différentes composantes, dont le volant d'orientation de la roue de nez, un système de câbles et poulies, et un robinet de commande d'orientation monté sur un vérin hydraulique de direction du train avant, relié à la jambe de la roue avant.

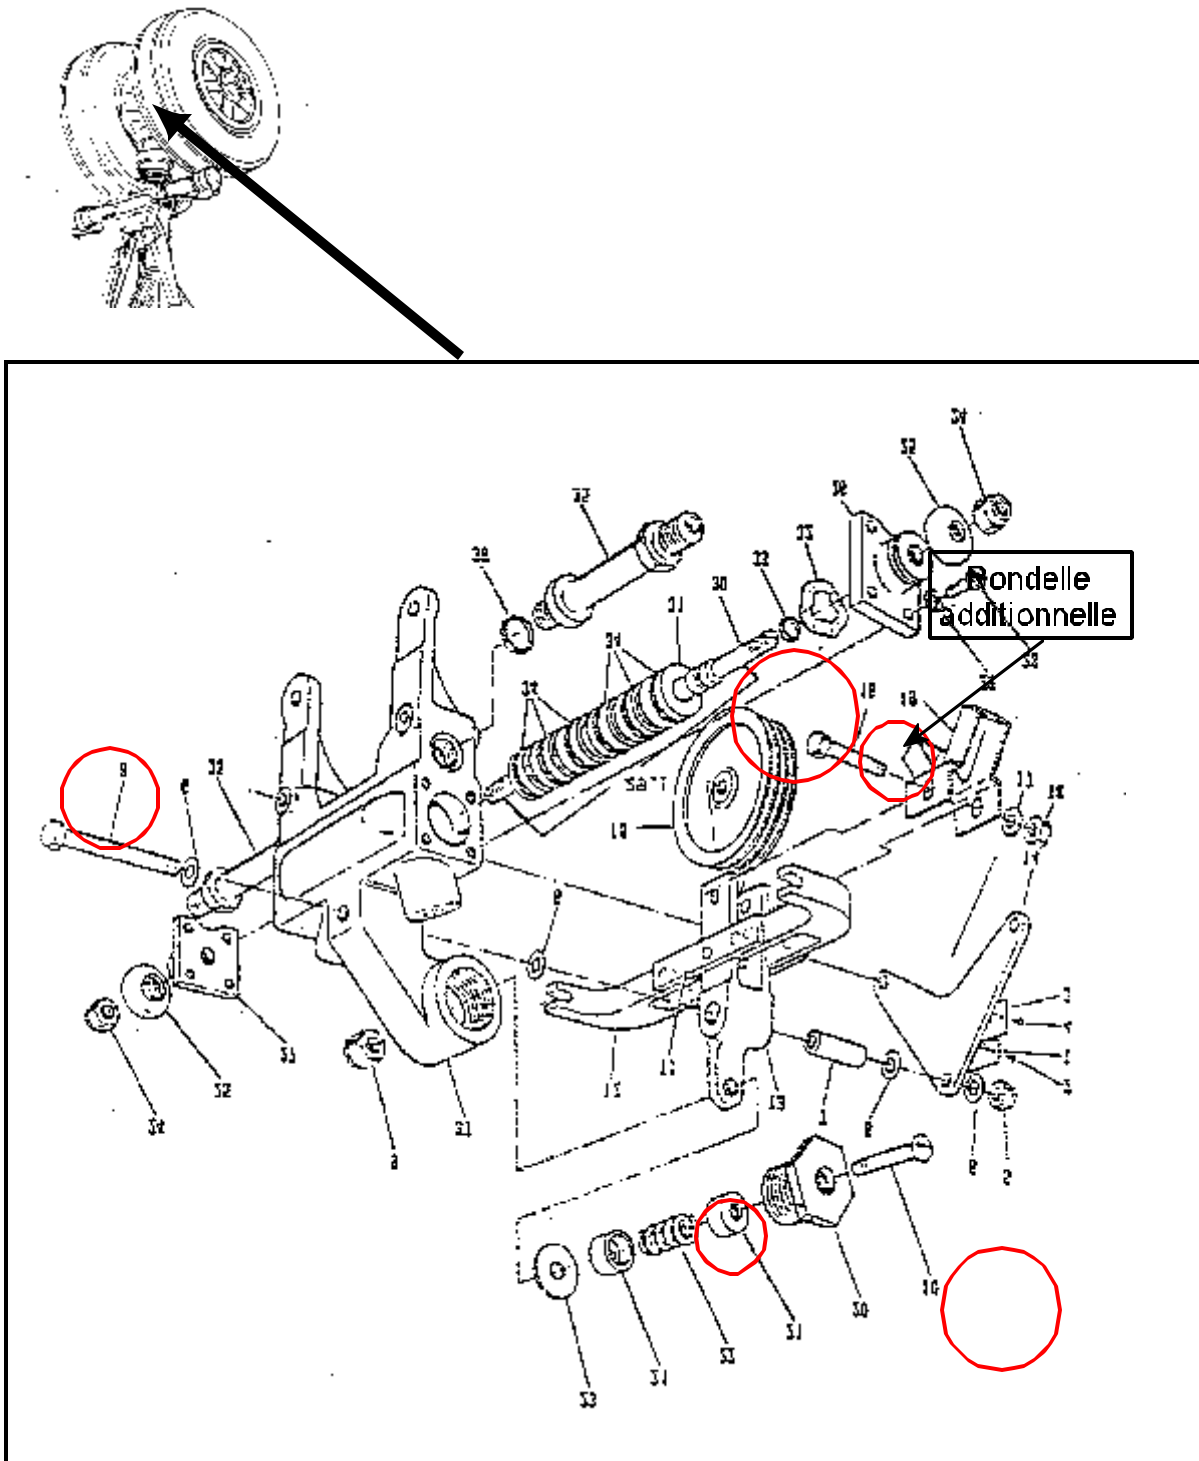
# Annexe A - Schéma du robinet de commande d'orientation

L'enquête a permis de constater que le levier (élément 13, Annexe A) du robinet de commande d'orientation n'était pas muni d'un raccord graisseur et que le pourtour de la bague (élément 7, Annexe A) n'avait pas de rainure permettant d'assurer une lubrification convenable, comparativement à d'autres leviers de robinet de commande d'orientation utilisés sur les Convair.

L'examen du robinet de commande d'orientation a permis de constater les anomalies suivantes :

- il y avait deux rondelles (élément 6, Annexe A) en place plutôt qu'une seule tel que démontré dans le manuel de révision et dans le manuel d'entretien, ce qui avait pour effet d'exercer une résistance supplémentaire sur la bague (élément 7, Annexe A) et sur le levier (élément 13, Annexe A); ce remontage non conforme nuisait au pivotement du levier autour de la bague;

- normalement, lorsqu'une force de 30 à 60 livres est appliquée sur les câbles, le levier doit être en mesure de pivoter librement autour de la bague. Lors de l'essai, il a été impossible de faire pivoter le levier autour de la bague malgré l'application d'une force de 150 livres. Selon le manuel de révision, l'espace libre entre la bague et le levier doit être de 0,001 à 0,003 pouce. De plus, des mesures prises à l'aide d'un vernier ont permis de constater que la bague avait une circonférence supérieure de 0,0005 pouce à celle du trou du levier. C'est donc dire que la bague était plus serrée que la norme à l'intérieur du levier, empêchant ce dernier de pivoter librement;

- les écrous auto-bloquants en nylon (élément 24, Annexe A), à chaque extrémité du piston coulissant (élément 30, Annexe A), montraient des signes d'usure et étaient desserrés au point qu'on pouvait les tourner à l'aide des doigts; le jeu ainsi créé affectait la réaction du piston coulissant au déplacement de la fourchette (élément 12, Annexe A).

Chacune de ces anomalies nuisait au fonctionnement du robinet de commande d'orientation et exerçait une influence défavorable sur le contrôle directionnel de l'appareil au sol.

Les anomalies constatées lors de l'examen du robinet de commande d'orientation démontrent clairement qu'il n'a pas été remonté tel que présenté par les schémas du manuel de révision ou du manuel d'entretien. Le personnel d'entretien de la compagnie Precision Aero Components Inc. a fait très peu de réparations et de révisions de cette pièce en particulier. L'expérience limitée et le manque de formation formelle du personnel d'entretien à l'égard de la réparation ou de la révision du robinet de commande d'orientation ont pu contribuer au remontage non conforme du robinet de commande d'orientation.

Après l'accident, Hydro-Québec a retiré tous les vérins hydrauliques de direction de ses appareils ainsi que les robinets de commande d'orientation afin de les faire vérifier.
